LEGEPLADSINSPEKTION

Udført for:
Jerne Børnehave

Inspektionstype: Årlig hovedinspektion

Inspektionsdato: apr. 22, 2024

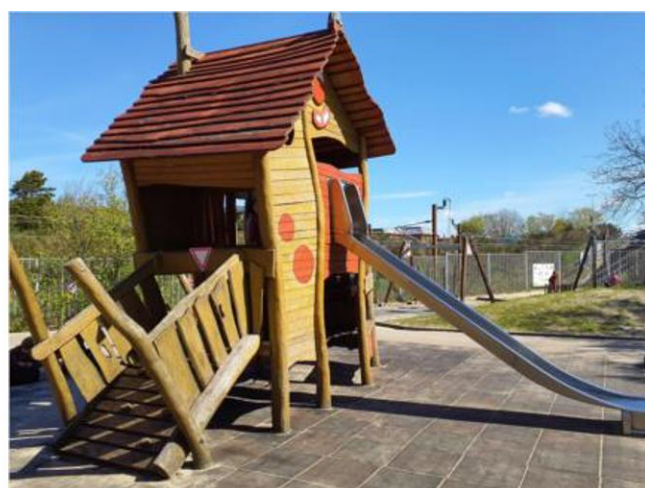
Navn: Legetårn med rutschebane
Redskabsnr.: 75127232.9
Producent: CADO A/S
Materiale: Stål/træ
Fri faldhøjde: 1.800 mm
Småbørn
Store børn

Anmærkning		Risikovurdering: 4 - Lav
Beskrivelse	Redskabet har udstikkende boltgevind som rager ud fra redskabet. Udstikkende boltgevind i en tilgængelig del af redskabet skal være permanent dækket, med fx møtrikker med afrundet hoved. EN1176 Del 1 Pkt. 4.2.5 Redskabers finish	
Status	Åben	
Bemærkninger	Viste gevind bør afdækkes med prop.	
Tiltag		
Tiltagsbemærkninger

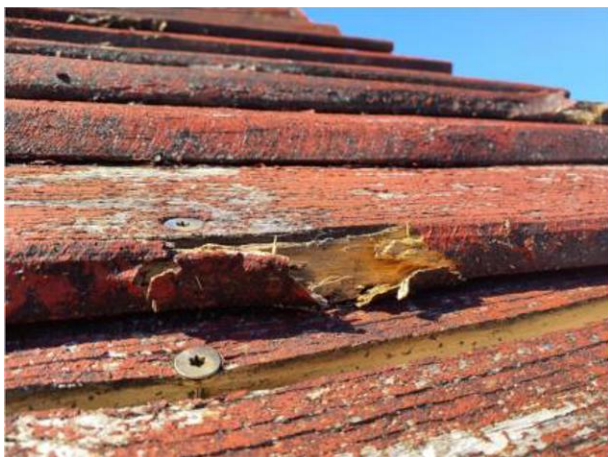
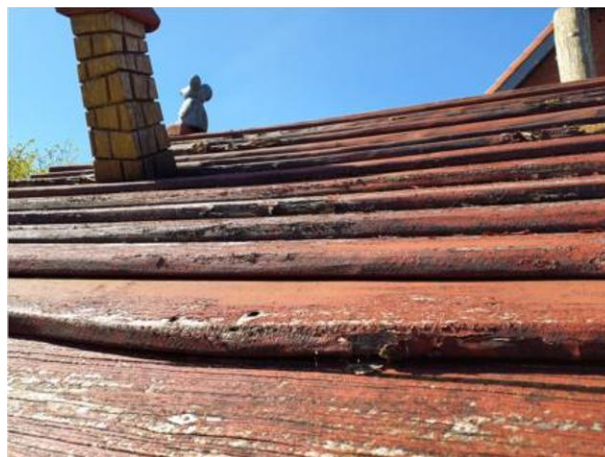
Anmærkning		Risikovurdering: 5 - Ubetydelig
Beskrivelse	En skruetrækker kan presses ind i viste trækomponenter som er i forfald. Korrigerende vedligeholdelse	
Status	Åben	
Bemærkninger	Der er konstateret begyndende råd i taget flere steder.	
Tiltag		
Tiltagsbemærkninger

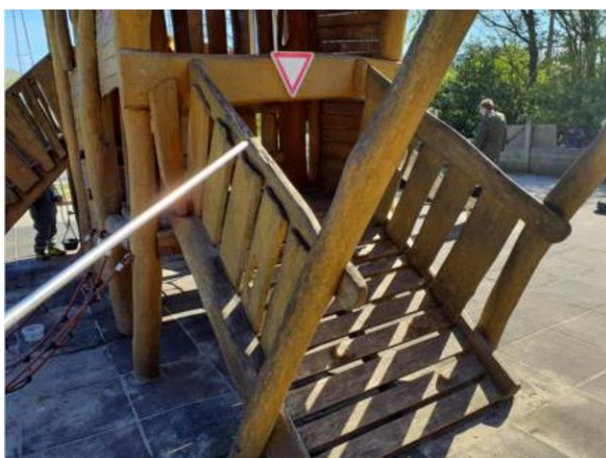
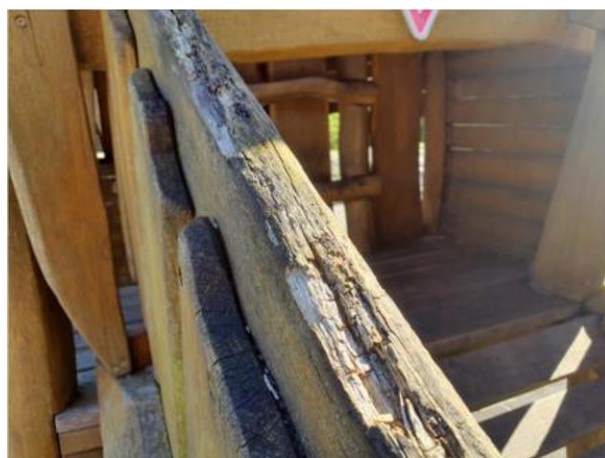
Anmærkning		Risikovurdering: 5 - Ubetydelig
Beskrivelse	Der er slid i viste komponenter/dele af redskabet. Se bemærkning. Korrigerende vedligeholdelse	
Status	Åben	
Bemærkninger	Der er konstateret begyndende forfald i vanger og toppen af sideafskærmning omkring trappen. Det kan evt. slibes glat.	
Tiltag		
Tiltagsbemærkninger

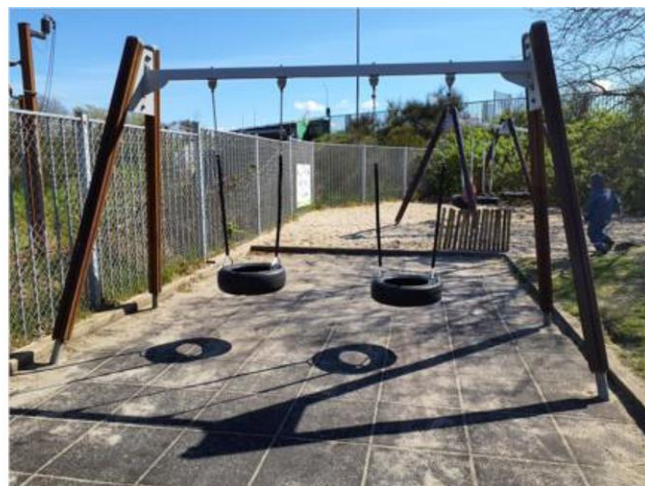
Navn: Gyngestativ
 Redskabsnr.: 75127232.8
 Producent: Lappset
 Materiale: kunststof/træ/Stål
 Fri faldhøjde: 1.250 mm
 Småbørn
 Store børn

Anmærkning		Risikovurdering: 3 - Uønsket
Beskrivelse	Faldunderlaget ved redskabet er testet til at være for hårdt. HIC må ikke overstige 1000, og MaxG må ikke overstige 200. Der skal være støddæmpende faldunderlag under legeredskaber og redskabsdele der har en tvungen bevægelse. Kravene afhænger af redskabstypen. EN1176 Del 1 Pkt. 4.2.8.5.2 Redskaber med en fri faldhøjde over 600 mm eller med tvungen bevægelse samt Tabel 4	
Status	Åben	
Bemærkninger	Testhøjde 118 cm Hic værdi 1195 Max g 212. Området bør reetableres. Der kan eventuelt monteres shock pad måtter, under de eksisterende måtter. Det vil løse problemet. Alternativt kan der lægges 30 cm faldsand.	
Tiltag		
Tiltagsbemærkninger

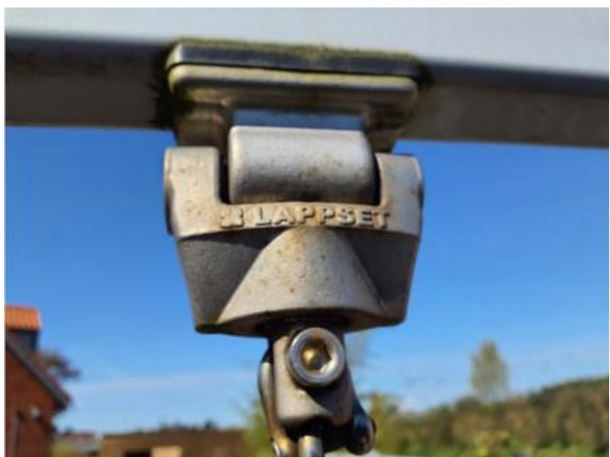
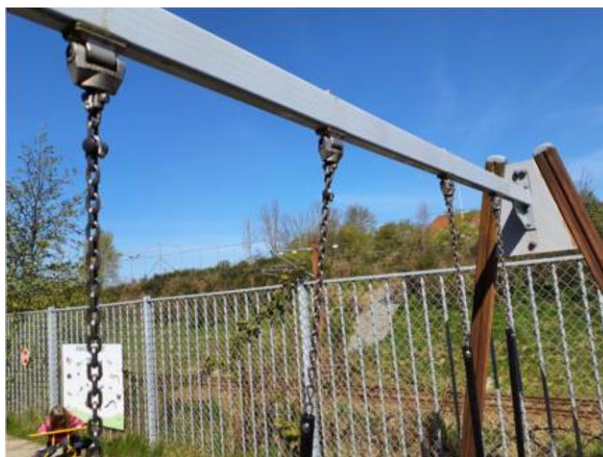
Anmærkning		Risikovurdering: 4 - Lav
Beskrivelse	Der er slid i viste komponenter/dele af redskabet. Se bemærkning. Korrigerende vedligeholdelse	
Status	Åben	
Bemærkninger	Der er konstateret slør/ slid i alle 4 gyngelejer. Overvej udskiftning.	
Tiltag		
Tiltagsbemærkninger

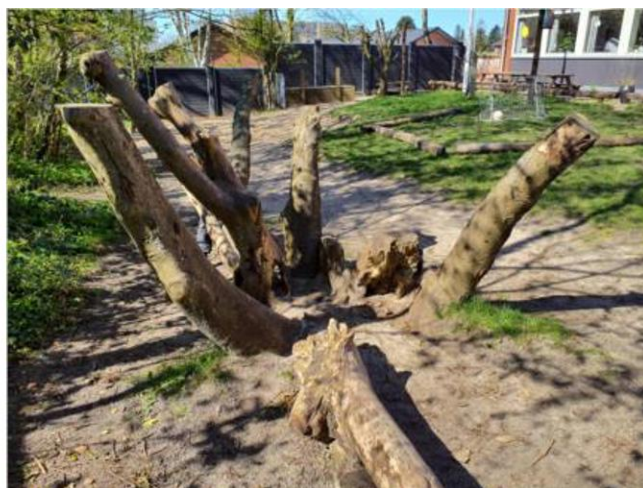
Navn: Klatrestammer.
 Redskabsnr.: 75127232.7
 Producent: Ukendt producent
 Materiale: Træ
 Fri faldhøjde: 1.550 mm
 Store børn

Anmærkning	Risikovurdering: 2 - Høj
Beskrivelse	Der er konstateret risiko for fastklemning af halsen i redskabet. Der er risiko for fastklemning af halsen, hvis et barn får halsen ind i åbningen, og barnet ikke kan nå jorden med fødderne. EN1176 Del 1 Pkt. 4.2.7.2 Fastklemning af hoved og hals og Figur D2 prøvedorn
Status	Åben
Bemærkninger	Den ene stamme bør skæres væk.
Tiltag	
Tiltagsbemærkninger
